Über die Innenrenovierung der Stadtpfarrkirche Waidhofen an der Ybbs: Mehr als ein paar Kübel Farbe

Herbert Döller

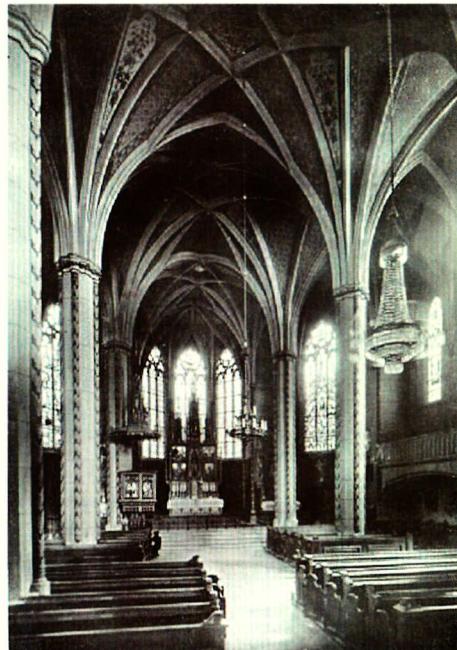
Kircheninneres mit der Ausmalung von 1901 und der neugotischen Einrichtung von E. Westreicher. Der Glaskunter dürfte heute in der Klosterkirche hängen

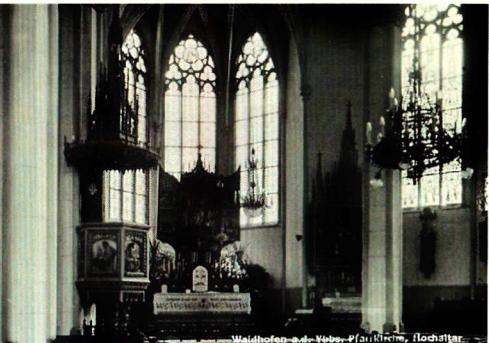
Nach der Ausmalung 1936 mit dem Flügelaltar, noch mit neugotischem Marienaltar und neugotischer Kanzel

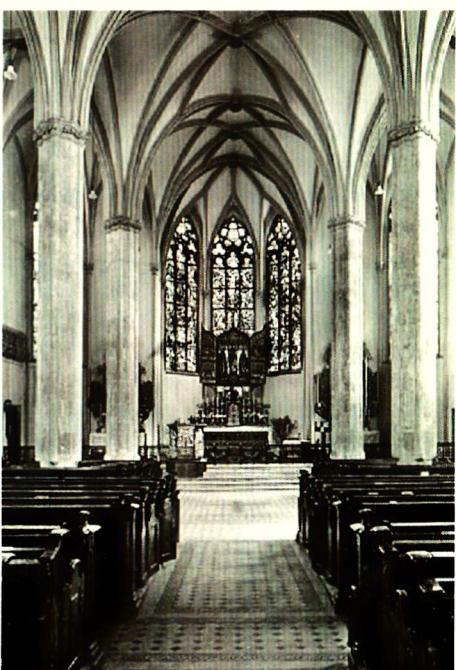
Kircheninneres nach der Freilegung der Säulen 1956, mit den Seitenaltären und dem Kanzelambos auf der Chorstufe von Furtner

amtes entschloss man sich für die Steinlichkeit, scherte die Fassung der Säulen bis auf den Grund ab, färbelte die Rippen sandsteinfarben und die Nullflächen in einem gebrochenen Weiß. Um den gotischen Eindruck zu unterstreichen, ließ Landlinger 1956 Schlusssteine nach dem Vorbild jener in Maria Selpritsch in Kärnten und St. Marein bei Prank in der Steiermark nachschnitzen und im Gewölbe anbringen. Das nicht überzeugende Ge- spränge des Flügel(hoch)altares wurde entfernt.

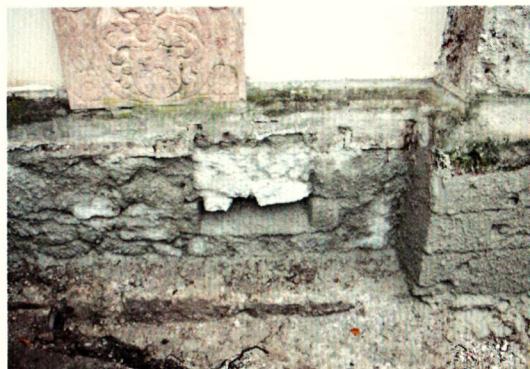
Vermauertes Fenster im Sockelbereich der Kirche neben dem Haupteingang, der heute unter der Erde liegt. Man beachte auch die schön behauenen Quader des Strebepfeilers, die heute nicht mehr sichtbar sind. Alles Beweise für ein tieferes Niveau rund um die Kirche.

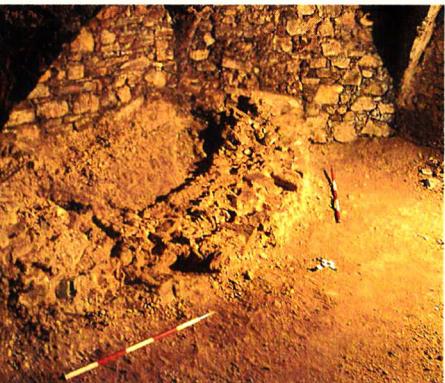
Der Karner unter dem Hochaltaarraum. Im Boden zeichnet sich das Halbrund der romanischen Apsis der Vorgängerkirche ab. Im 19. Jahrhundert wurden die Knochen an einem unbekannten Ort bestattet.

schon am 24. April 2009 geöffnet worden waren und bestätigte die Beobachtung, dass sich im Boden die Apsis des Vorgängerbaus der Kirche abzeichneten. Damit hatte man einen wichtigen Anhaltspunkt für die Existenz der ersten Kirche Waidhofens.

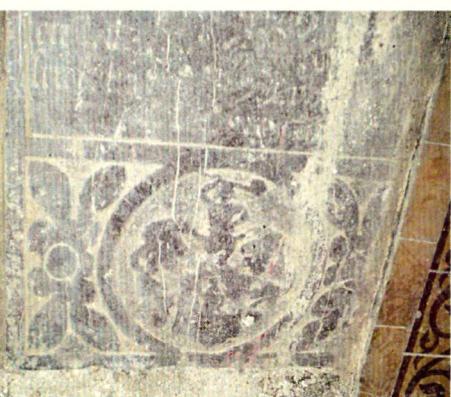
Der aufgefundene Grabstein im rechten Querschiffarm unter den Bänken

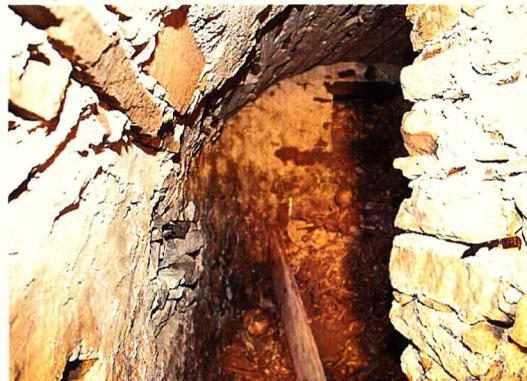
teilweise zerstört worden sein und es ist das Erdreich in den Raum nachgerutscht, sodass ein Hohlraum entstanden ist. Die Bodenplatte lag hier ca. 2m2 völlig hohl. Eine punktuelle Belastung, z. B. durch einen Gerüststeher, hätte zu einer Katastrophe führen können. Die Archäologen konnten wegen der schwierigen Lage und der Gefahr des nachrutschenden Erdreiches ab 6. Mai leider keine exakte Befundung durchführen.

Einblick in den Karner unter dem rechten Seitenaltar. Auf der gegenüberliegenden Wand die Einwuröffnung und der Schüttkegel der Gebeine.

Der Karner wurde zugemauert und der Hohlraum davor mit Monokorn verfüllt, sodass wieder ein tragender Untergrund besteht. Die Einwuröffnung des Karners beweist einmal mehr, dass man sich das frühere Niveau um die Kirche wesentlich tiefer vorstellen muss. In etwa wird es dem Innenhof des Pfarrhofes entsprochen haben bzw. dem Turmeingang.
